# Approche des impacts de la traite sur la dégradation des manchons trayeurs en élevage caprin

Marine Minier et Alice Hubert

# Contexte de l'étude

Evaluer la dégradation de la qualité des manchons trayeurs au  
cours du temps, en termes de risques bactériologiques et  
d'altération du matériau

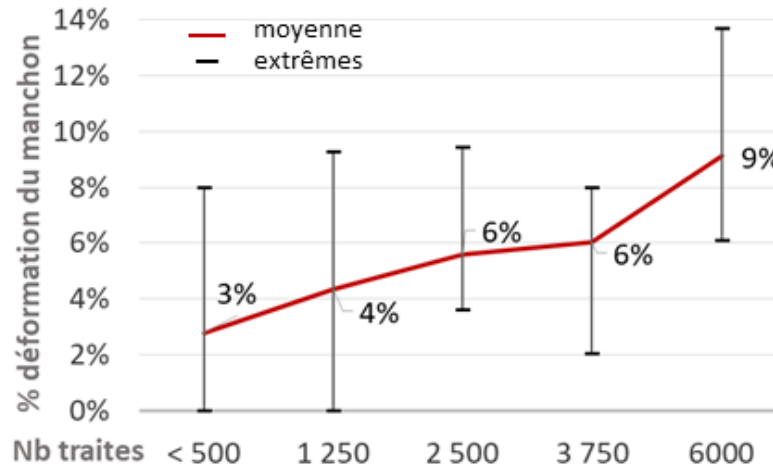
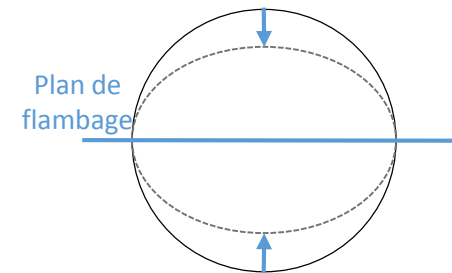
▶ Accentuation de la déformation pendant la vie du manchon trayeur

▶ Déformation supérieure à 5% à partir de 2500 traites

→ Ouverture moins franche du MT en mode traite, débit potentiel bridé

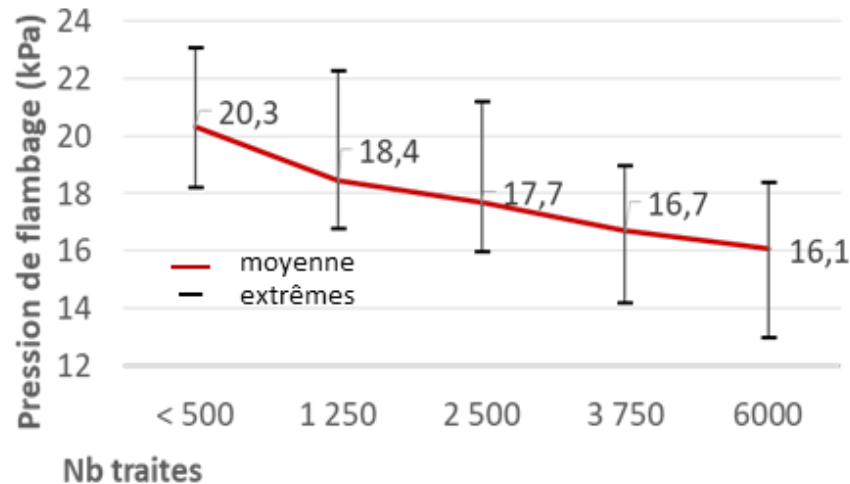
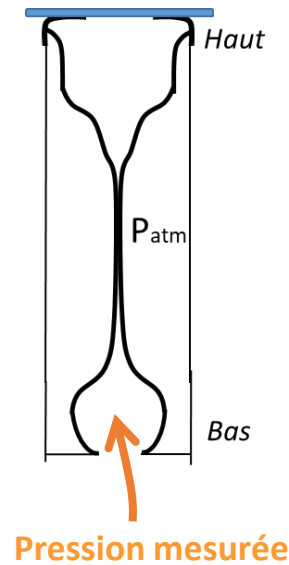
- diminution au cours du vieillissement du manchon  
→ le manchon se ferme de plus en plus facilement

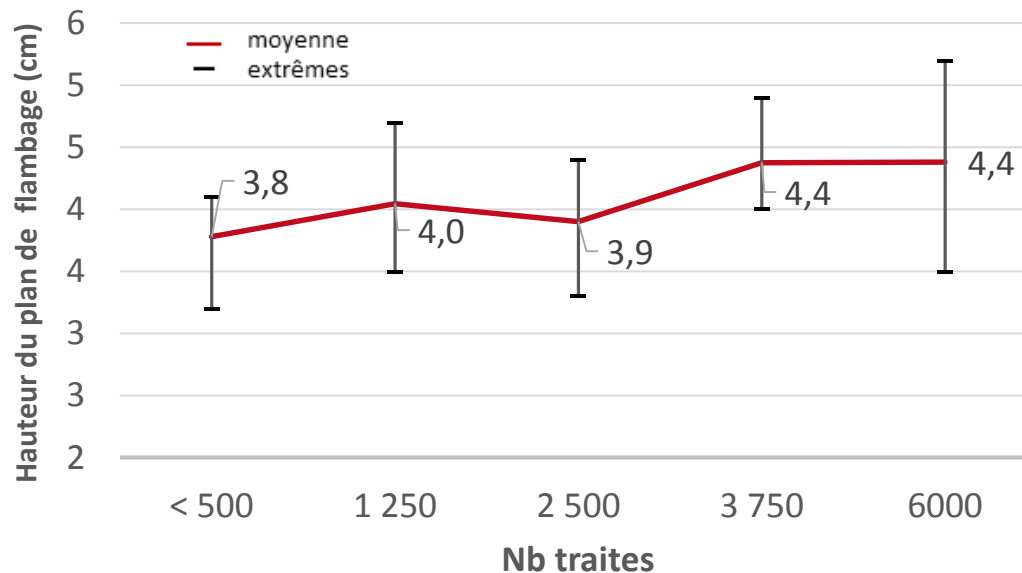
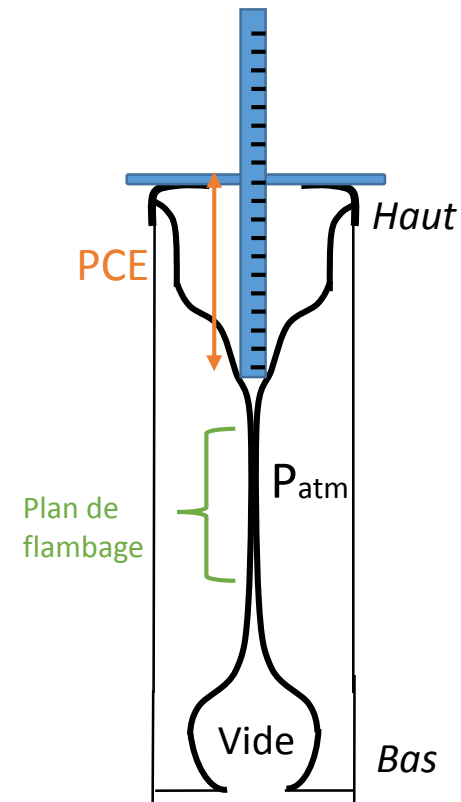
- profondeur légèrement accrue au cours du temps  
→ massage du trayon légèrement plus bas dans le corps du MT
- une stabilisation à partir de 3750 traites

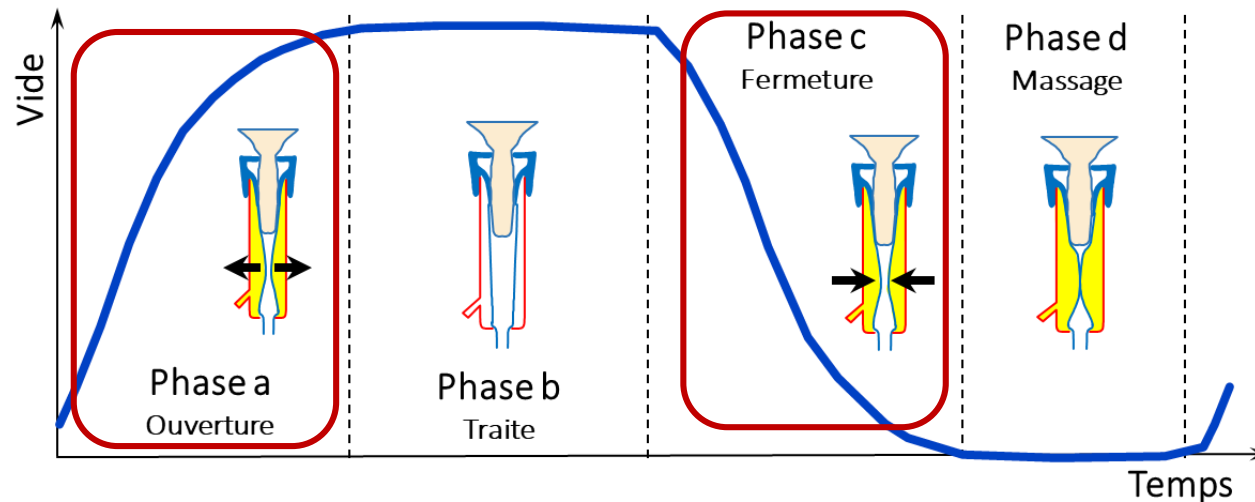
- Pour 2 fermes /5, diminution concomitante des phases de transition a et c, à partir de 2500 traites
  - Fermeture plus "brutale" du manchon trayeur, potentiellement plus agressive
  - Renforce l'hypothèse d'une souplesse du manchon qui augmente

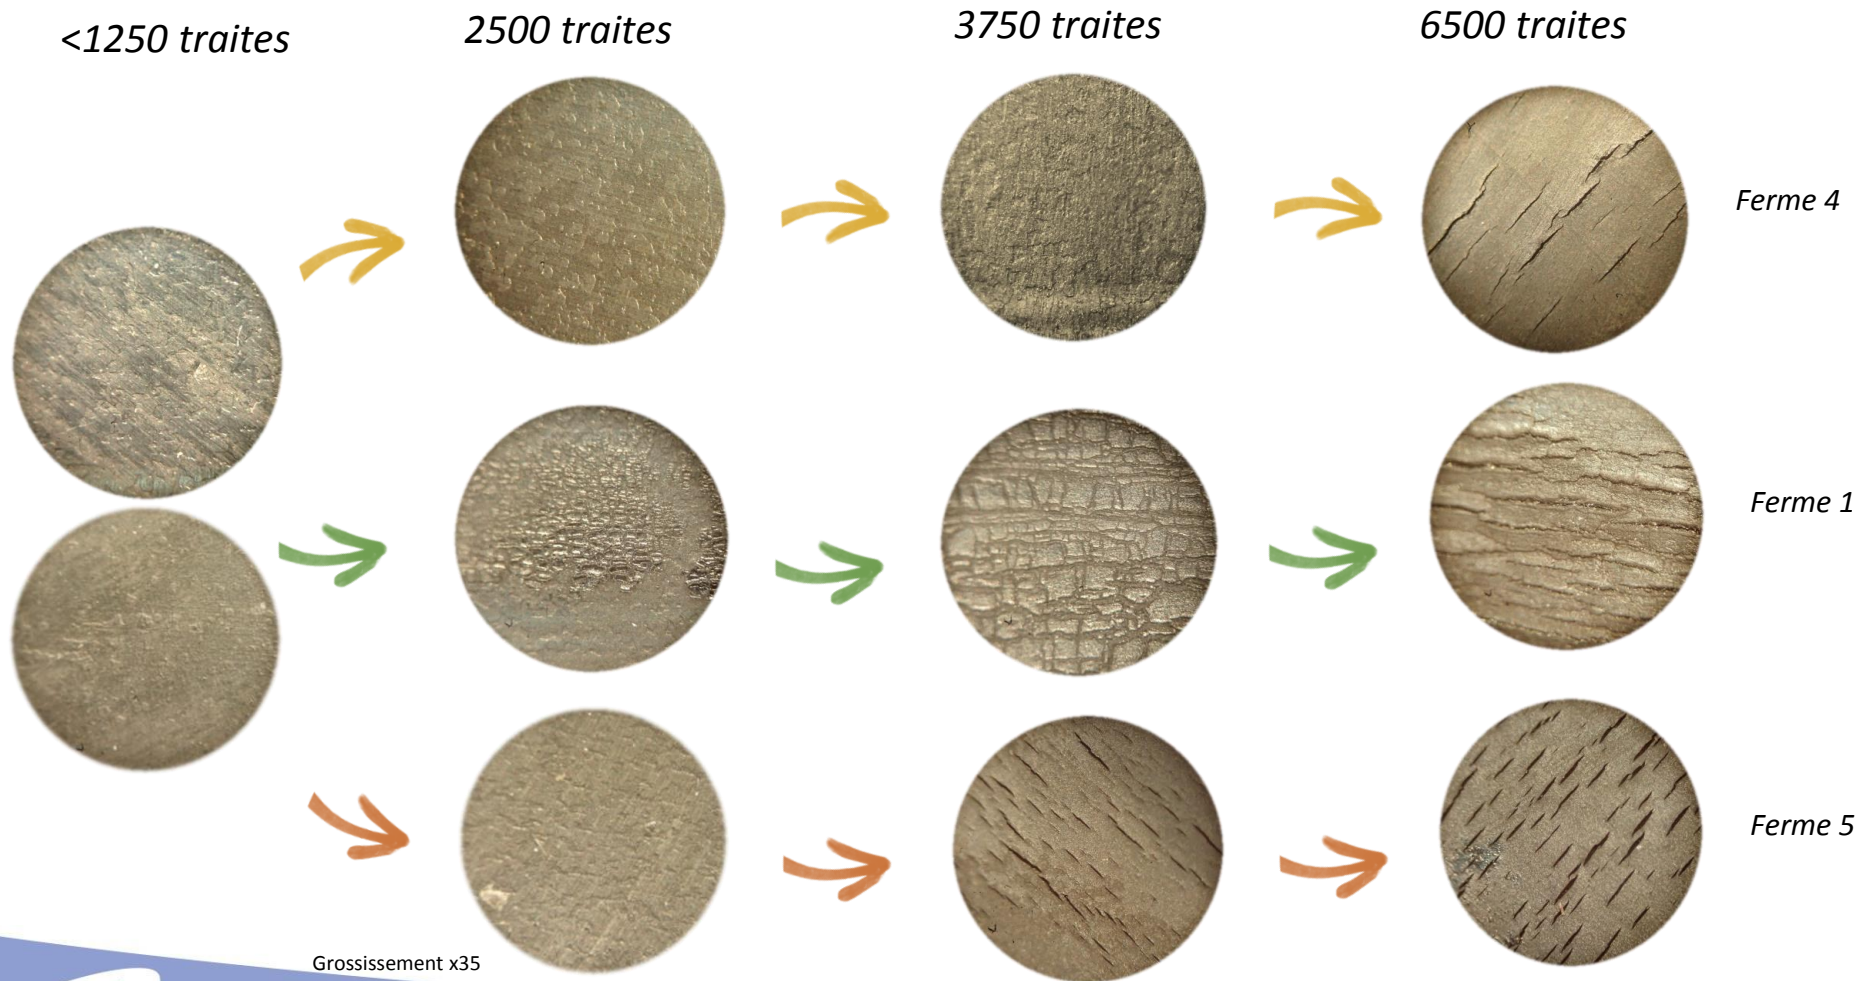
- ▶ Observations avec une loupe binoculaire
- ▶ Une altération visible qui apparaît au cours de la vie du manchon trayeur :

→ usure visible globalement **au-delà de 3750 traites**

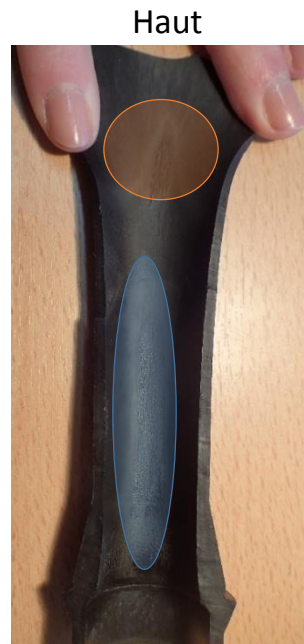
Des craquelures se forment au niveau du plan de flambage, là où le manchon se plie sur lui-même

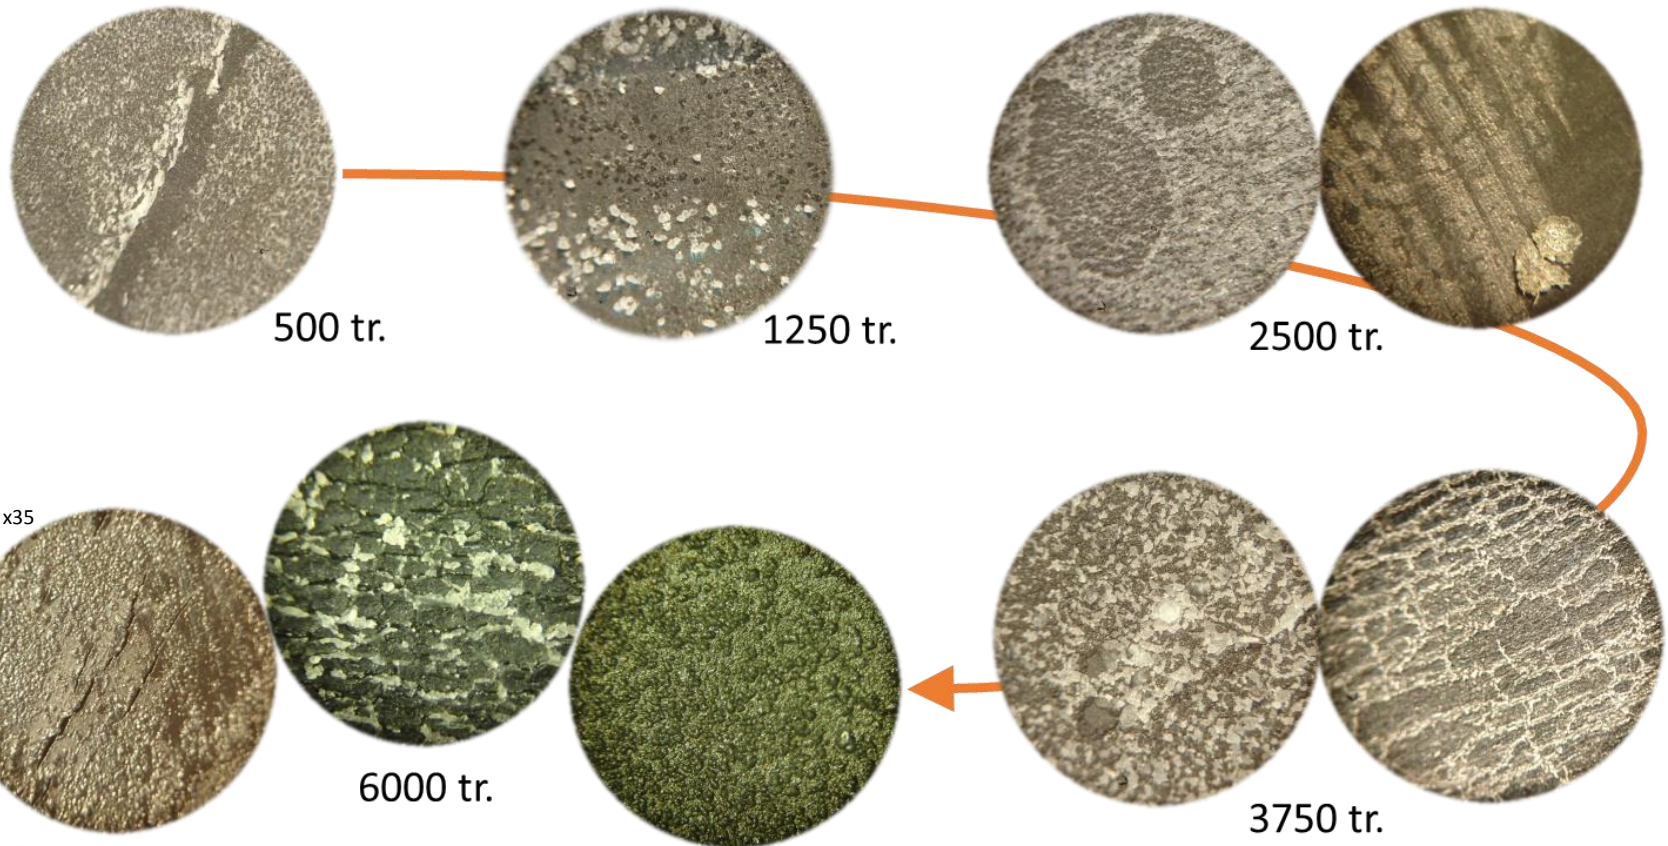
- ▶ Plus les manchons sont usés et plus ils sont gras au toucher
- ▶ Avec la loupe binoculaire, observation d'un amas de matière

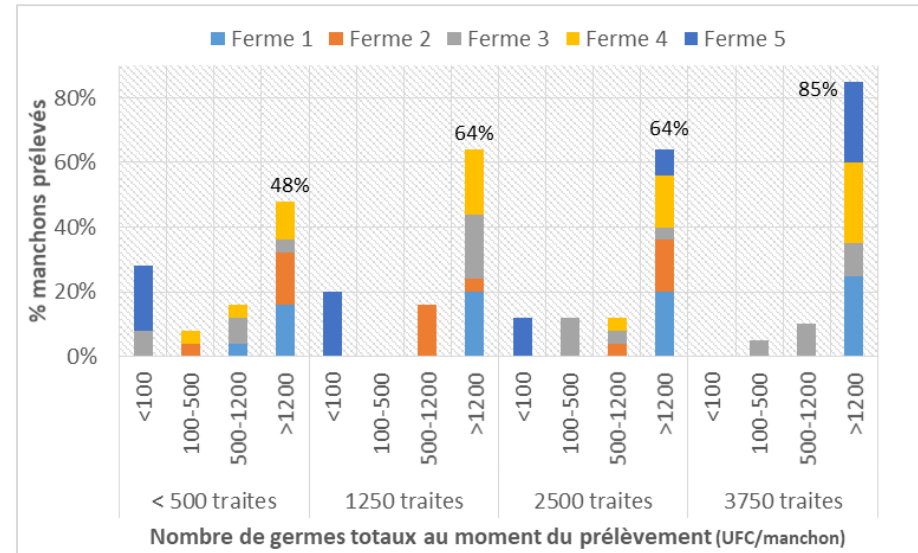
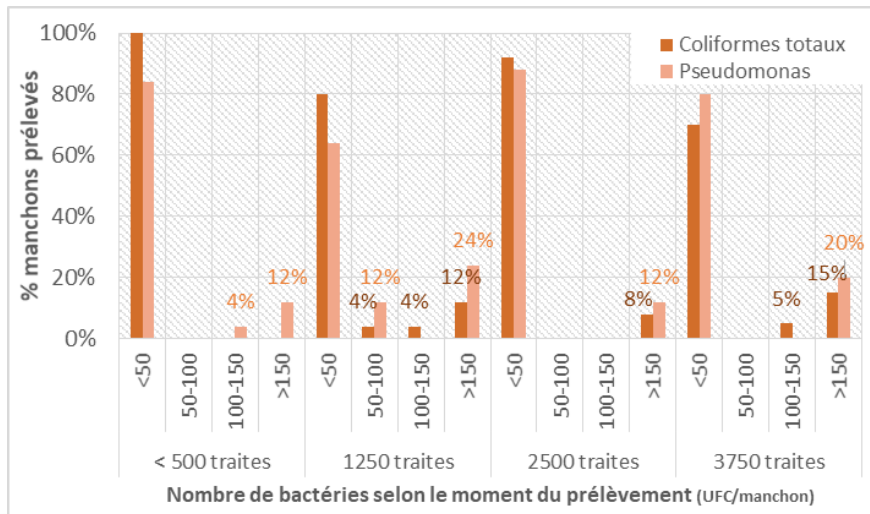
- ▶ Colonisation rapide des manchons trayeurs
- ▶ Amplification au cours du temps
- ▶ Niveaux de contamination différents selon les élevages
