Au chevet du trayon

L'apport des tests pendant la traite

UMT SPR et OMACAP – 27 novembre 2017

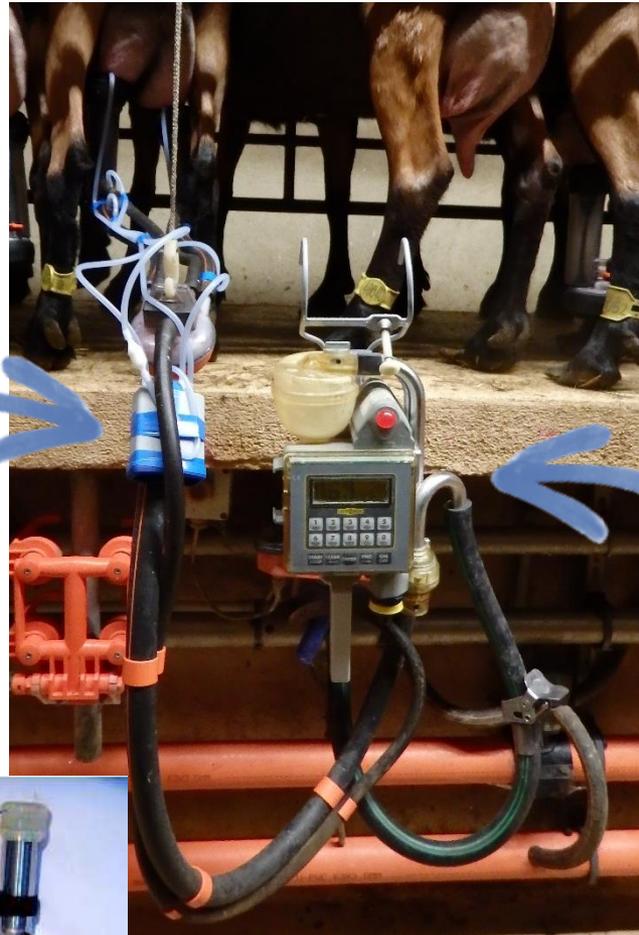
LactoCorder® (WMB)

Enregistrement des cinétiques d'éjection du lait

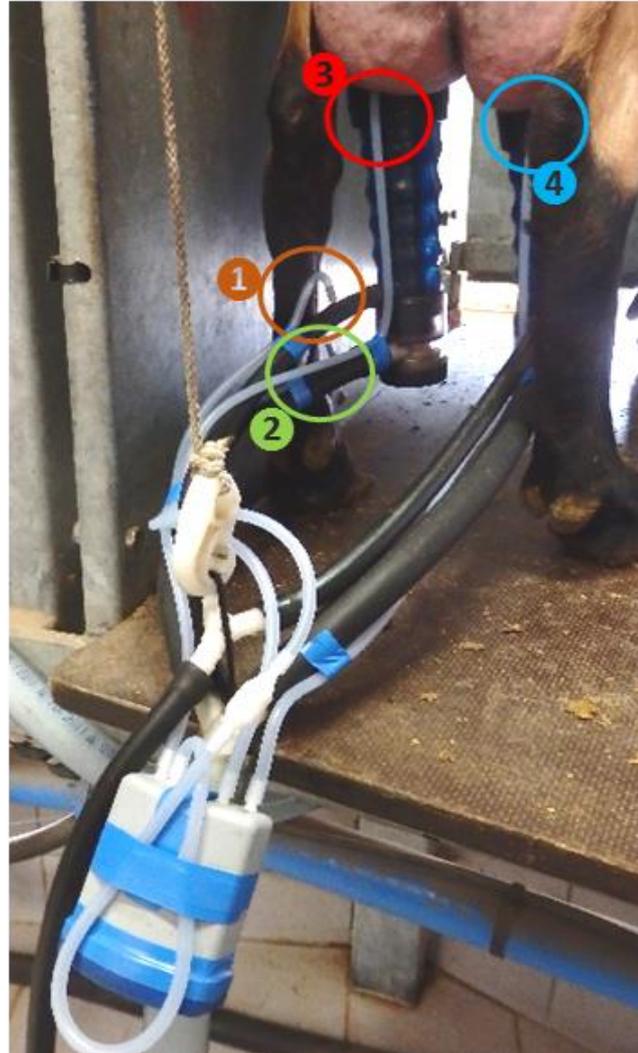
Mise en place - VaDia®

Enregistrement des fluctuations du vide

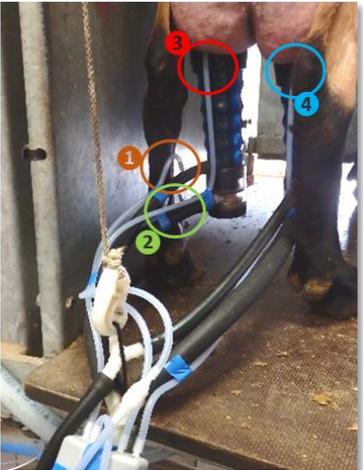
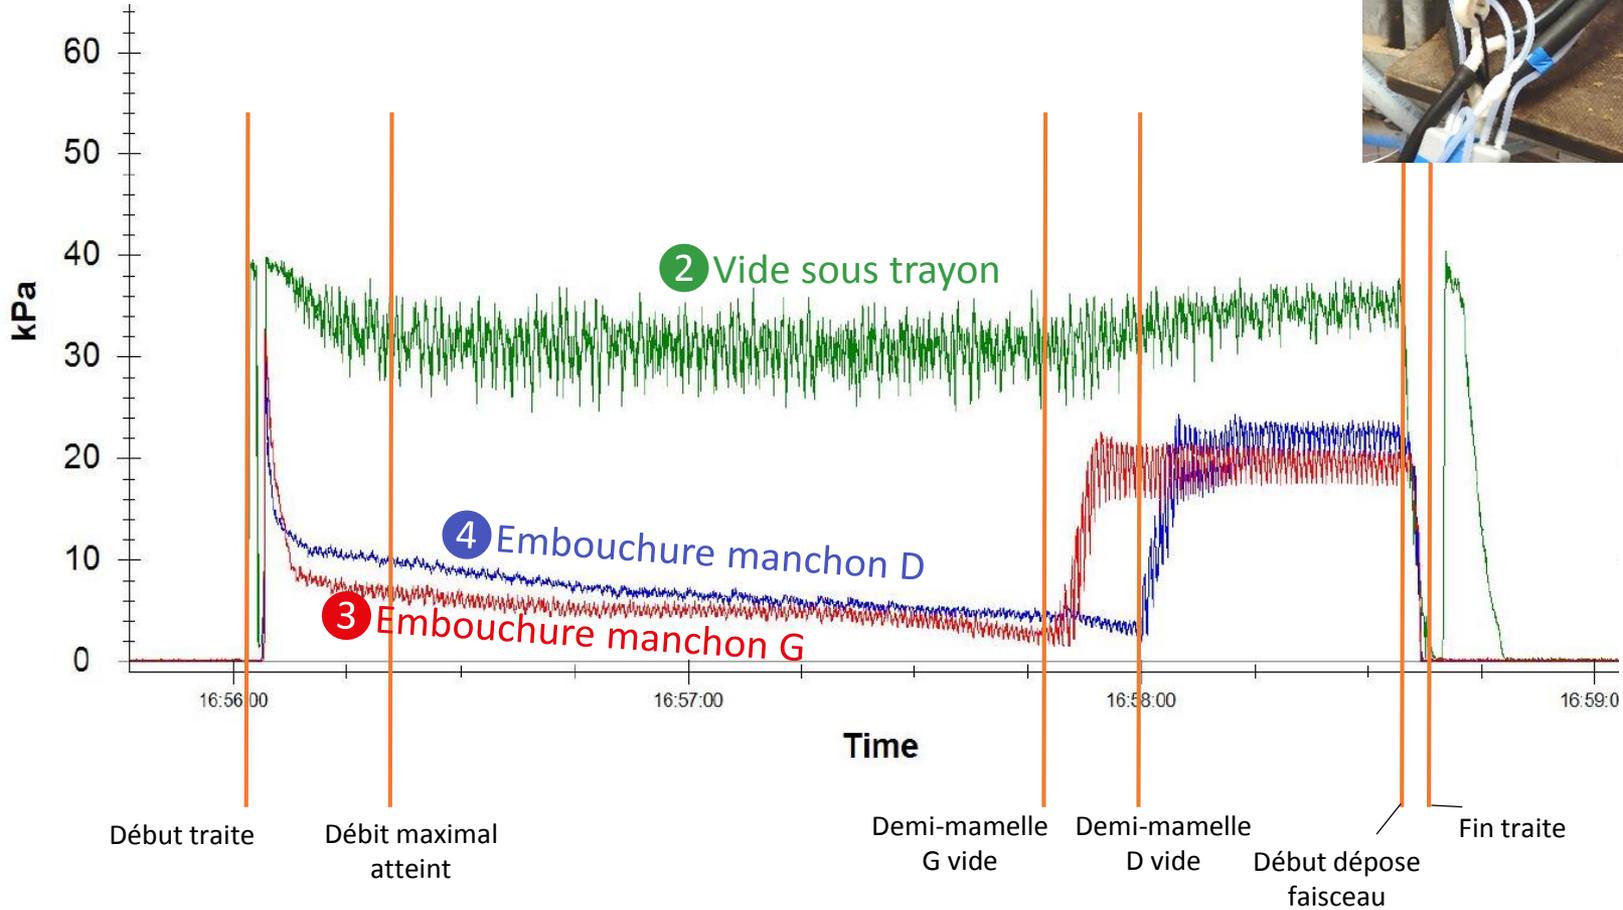
Courbe standard - VaDia®

Enregistrement des fluctuations du vide

1 Tuyau court de pulsation : retiré du graphique pour une meilleure visibilité des autres courbes

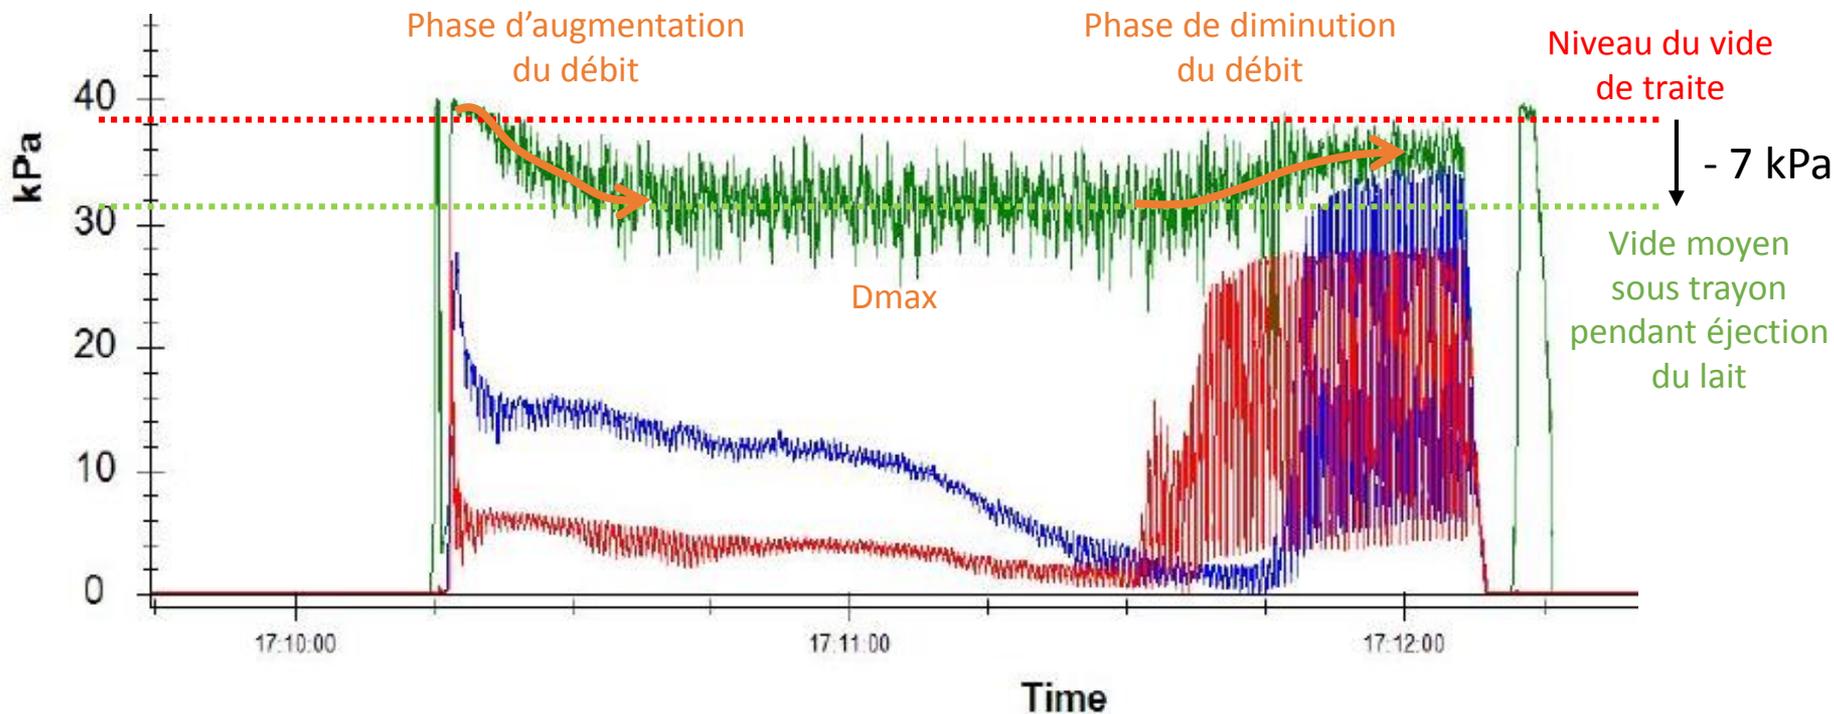
Le débit d'éjection du lait : facteur d'influence du vide sous trayon

Le **niveau moyen du vide** sous trayon est inversement « proportionnel » au débit d'éjection du lait

La norme NF ISO 5707:2007 recommande un vide moyen sous trayon compris entre 28 et 38 kPa pendant la phase de débit maximal (Dmax)

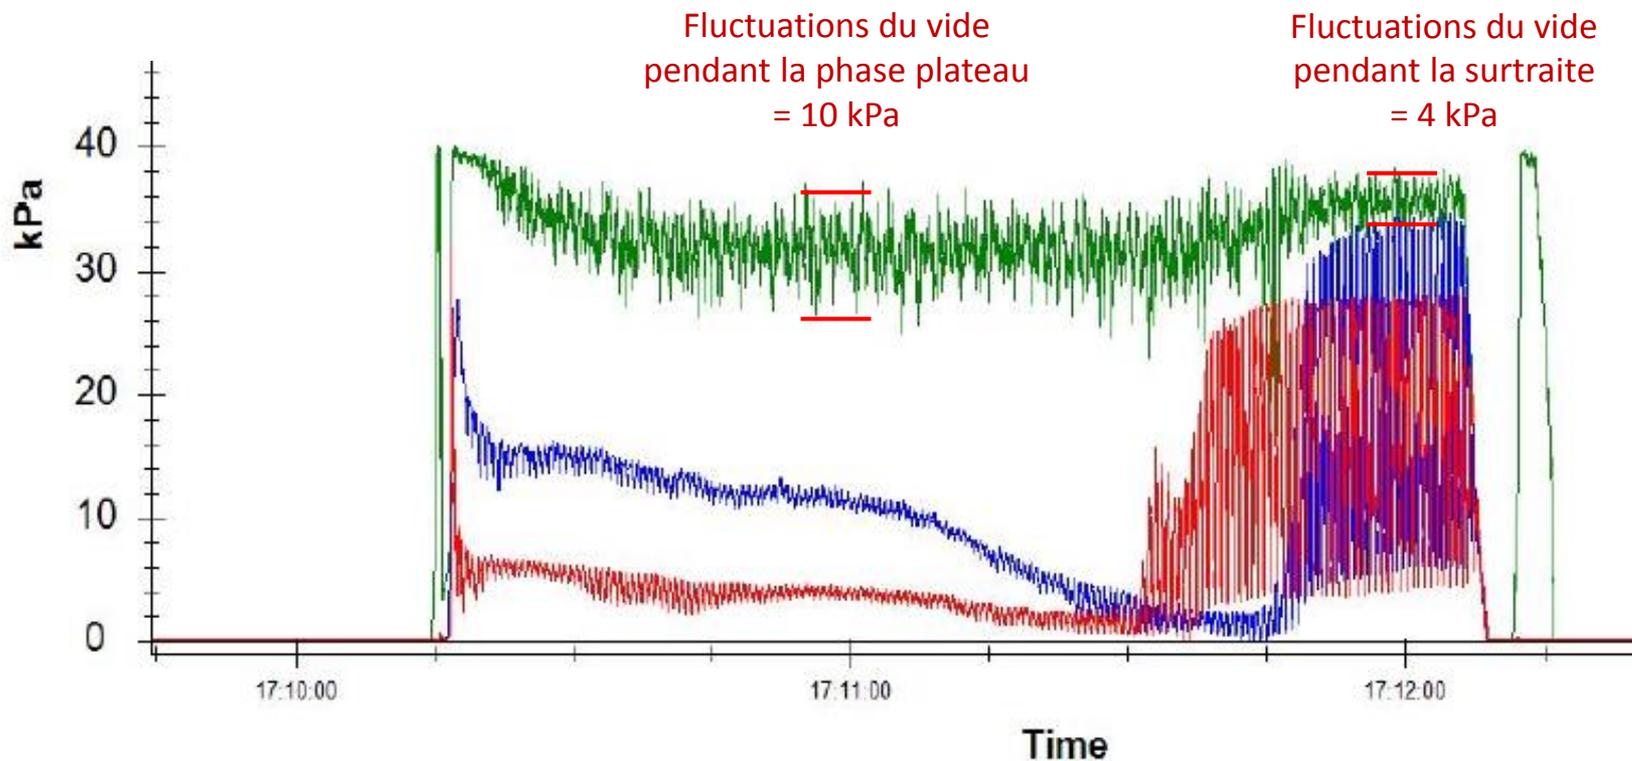
Le débit d'éjection du lait : facteur d'influence du vide sous trayon

Les **fluctuations du vide** sont fortement influencées par le débit d'éjection du lait

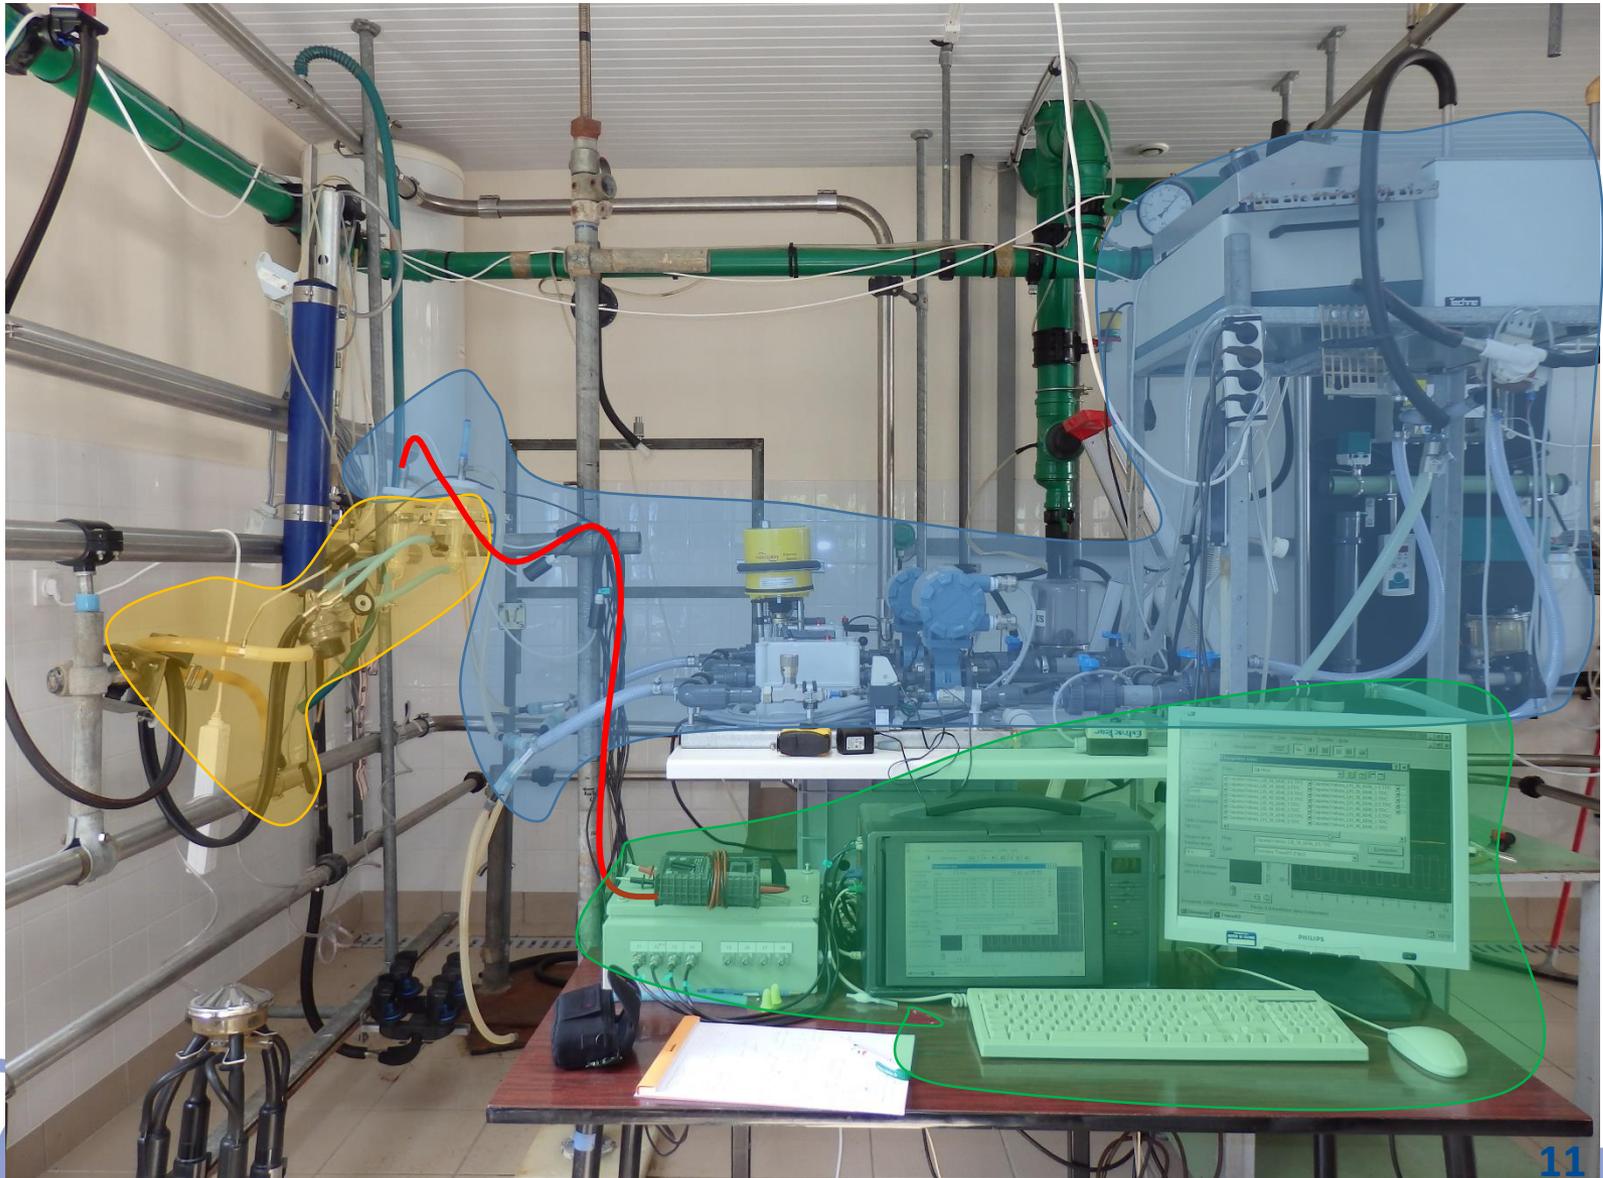
La mamelle artificielle ...

Expérimentation au laboratoire de Derval, avec une mamelle artificielle. Principaux facteurs d'influence qui sont ressortis :

➤ **La configuration du lactoduc**

- Vide moyen : Ligne haute (LH) → - 5 kPa par rapport à la ligne basse (LB)
- Amplitude des fluctuations : LH → + 4 kPa par rapport à la LB

➤ **Le débit d'éjection du liquide (par pas de 0,5 L/min)**

- Vide moyen : LH + 1,9 kPa / LB + 2,3 kPa
- Amplitude des fluctuations : LH - 1,2 kPa / LB -0,3 kPa

➤ **Pas d'influence du vide de traite, ni de la pulsation**

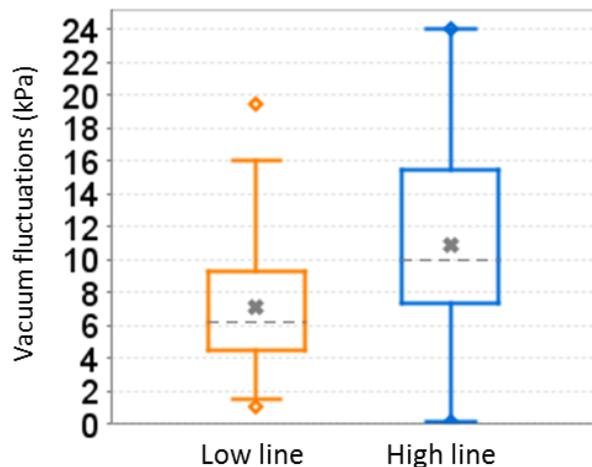
Fluctuations cycliques de vide

15 fermes de la zone Sud-Ouest

Configuration du lactoduc	
		Ligne basse	Ligne haute
Dépose des faisceaux trayeurs	Automatique	4	5
	Manuelle	1	5

Low line	High line
Median	6,3	10,0
Mean	7,2	10,9

Le vide est plus fluctuant en ligne haute
Des résultats similaires à ceux enregistrés au laboratoire

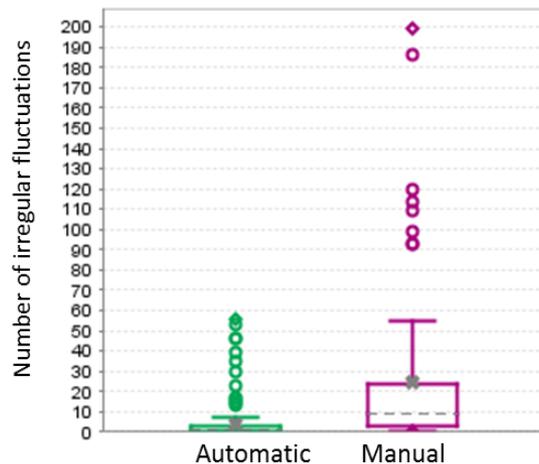
Fluctuations irrégulières de vide

Dépose des faisceaux trayeurs	Configuration du lactoduc	Configuration du lactoduc	
		Ligne basse	Ligne haute
Automatique		4	5
Manuelle		1	5

Automatic	Manual
Median	1	9
Mean	4,1	24,2

Plus de fluctuations irrégulières lorsque les faisceaux trayeurs sont déposés manuellement.

Hypothèses :

- Massage de la mamelle plus fréquent
- Dépose des gobelets sans coupure du vide

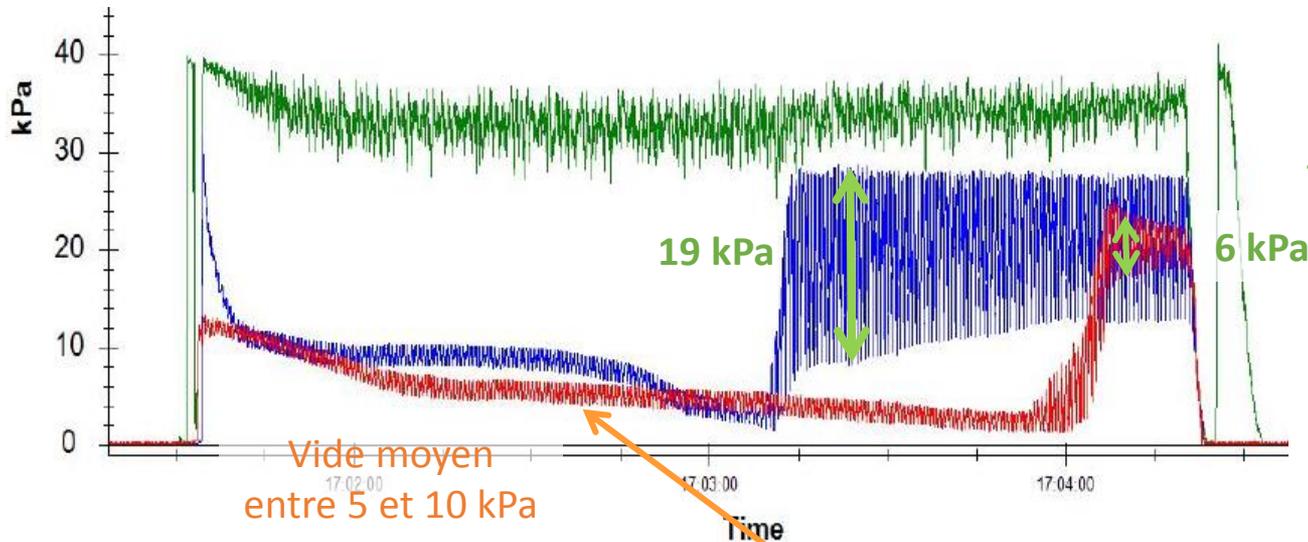
Facteurs d'influence du vide aux embouchures

→ Différence d'amplitude des fluctuations d'un trayon à l'autre lors de la surtraite

→ Différence de niveau de vide aux embouchures d'une chèvre à l'autre

Hypothèse : à relier à la morphologie de la mamelle et des trayons

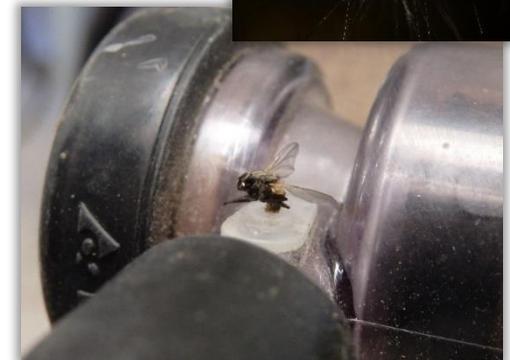
Simulation d'engorgement
Protocole : Orifices calibrés
bouchés

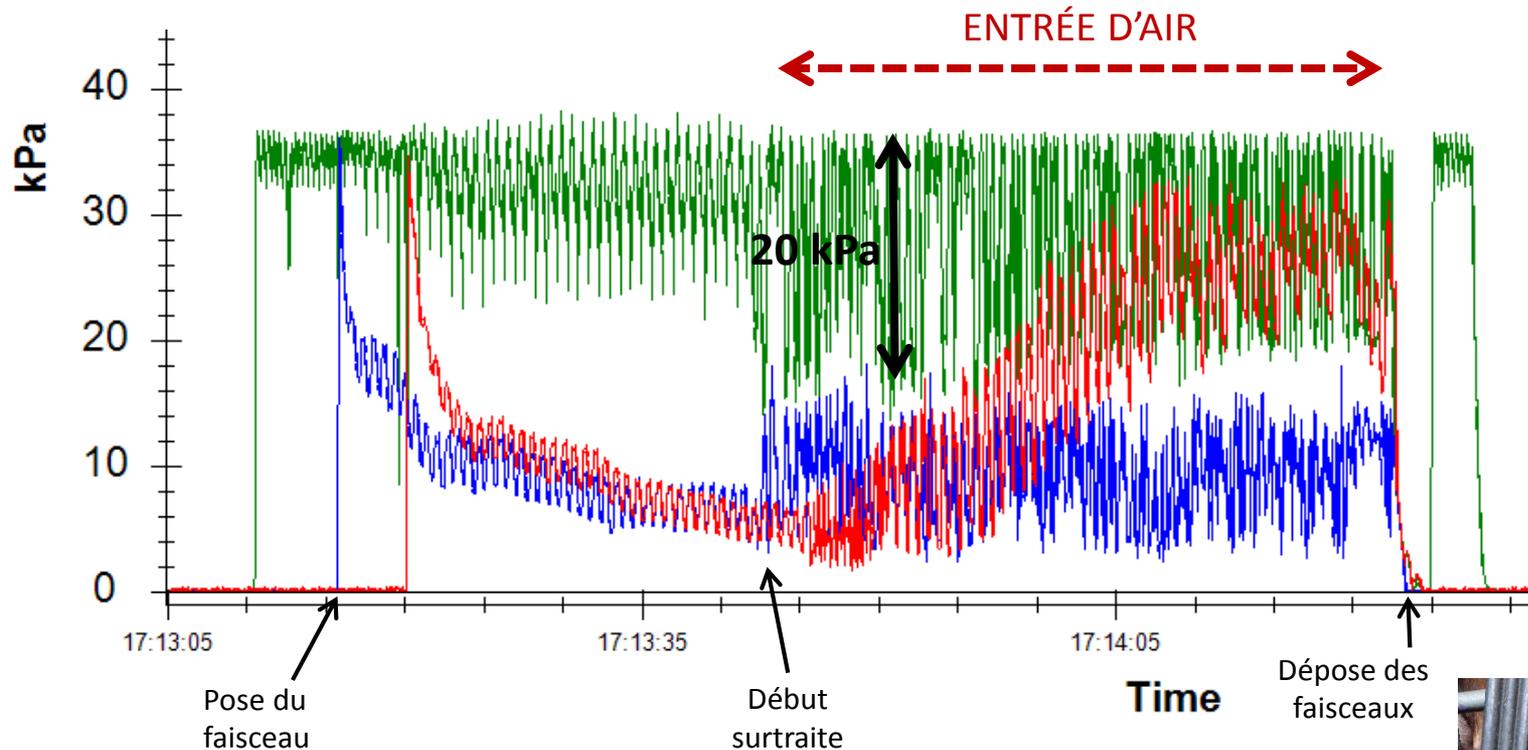
Visualisation des entrées d'air en fin de traite

Mauvais positionnement du faisceau

→ Entrée d'air dès la « vidange » des demi-mamelles

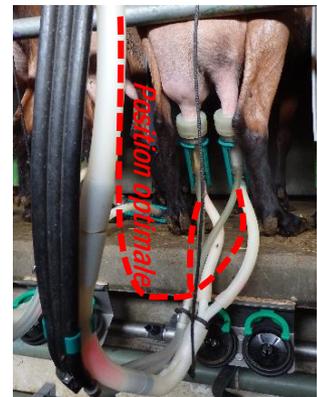
Gobelets trayeurs qui tirent sur les trayons à cause de la longueur excessive du TLL.

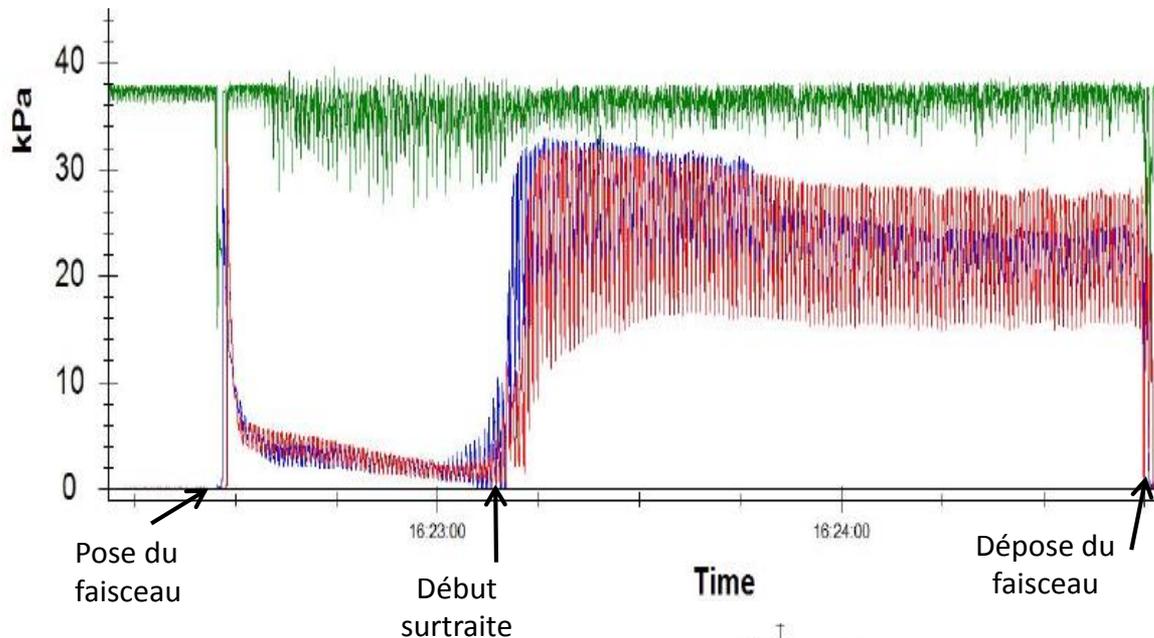
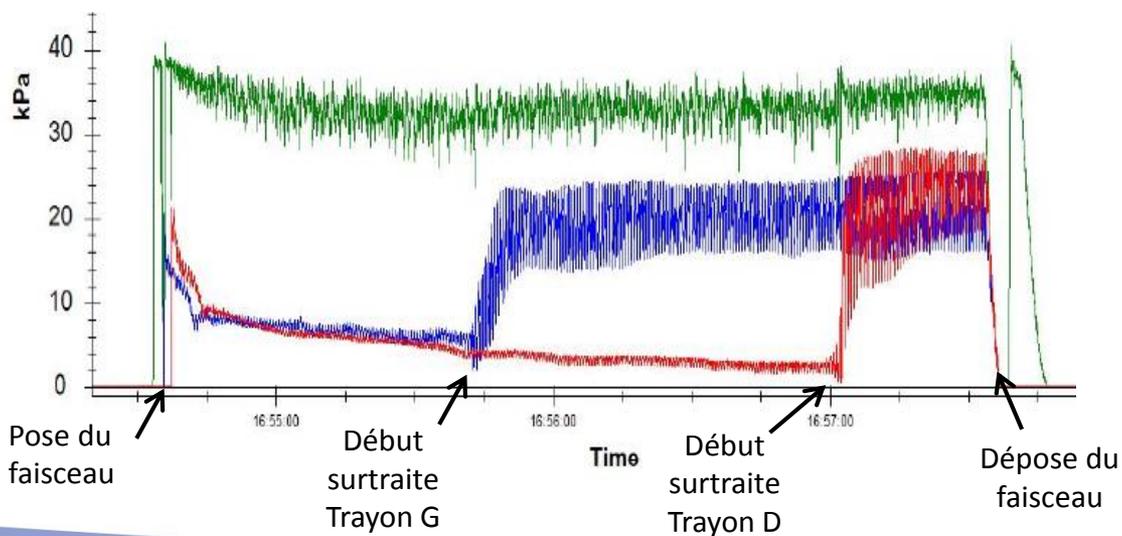
Visualisation de la surtraite

Surtraite unilatérale 1 min 40 s

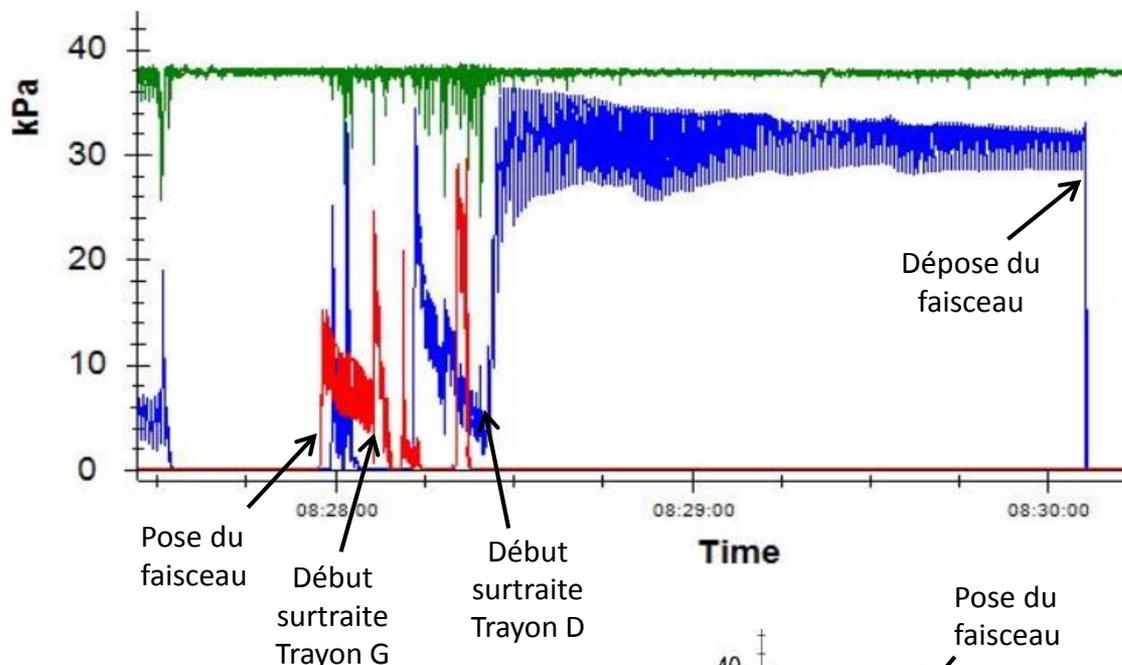
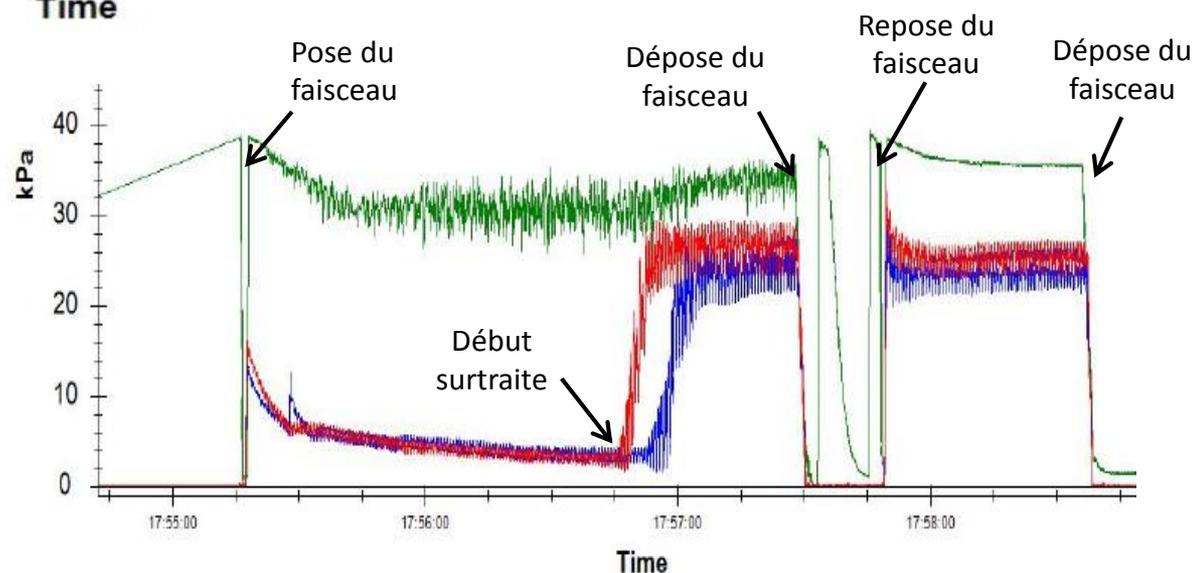
Visualisation de la surtraite

« Duel » entre le trayeur et la chèvre pour très peu de lait et 1min 30s de surtraite

Repasse impliquant une surtraite supplémentaire de 50 secondes

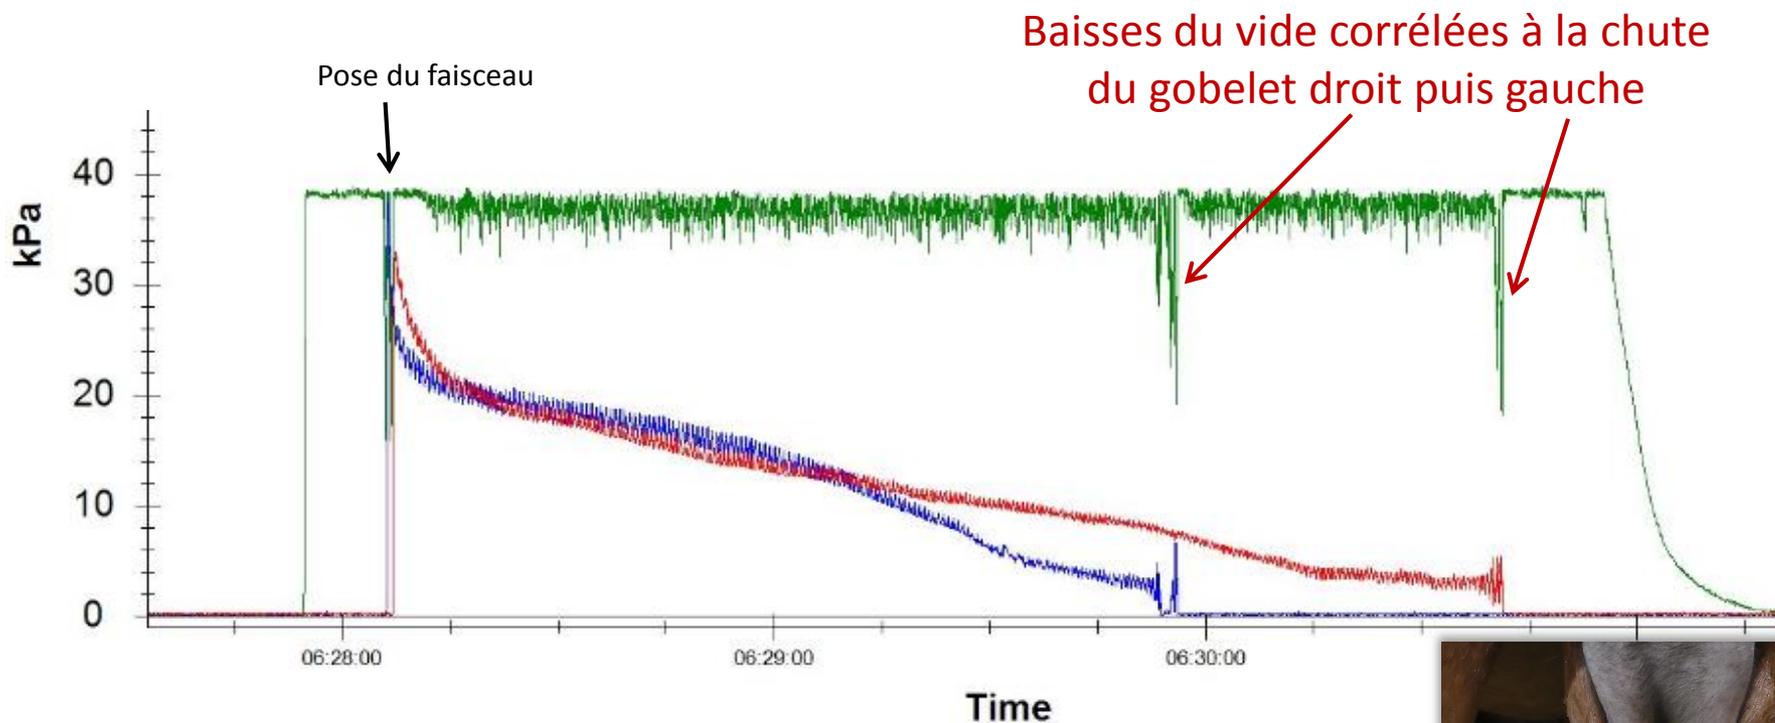
Visualisation d'une chute de gobelet

Les entrées d'air aux embouchures se répercutent sur le vide dans les 2 gobelets trayeurs

→ Phénomènes d'impact possibles

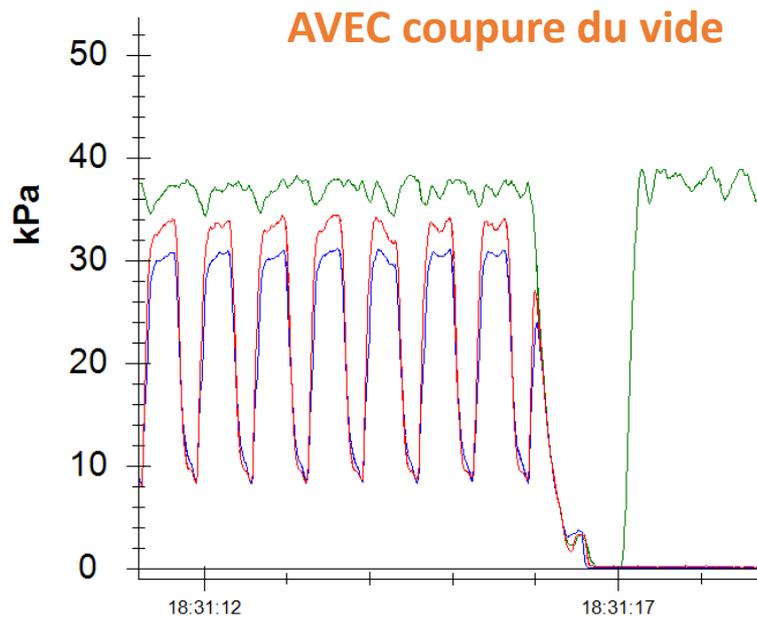
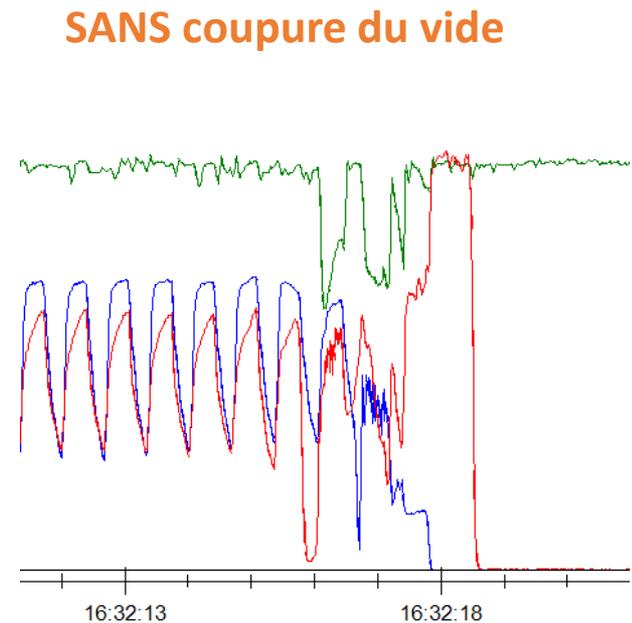
Arrachage des faisceaux trayeurs

Fin de traite

**Vide particulièrement perturbé lors de l'arrachage
→ Phénomènes d'impact possibles**
