Des cabanes pour les bergers

Afin de mieux connaître le parc des logements pastoraux drômois, l'ADEM a conduit un inventaire en 2016 qui a permis de **caractériser et géolocaliser 63 logements**. Cet état des lieux, le premier en Drôme, permet ainsi d'affiner des propositions pour accompagner les dispositifs de soutien au pastoralisme.

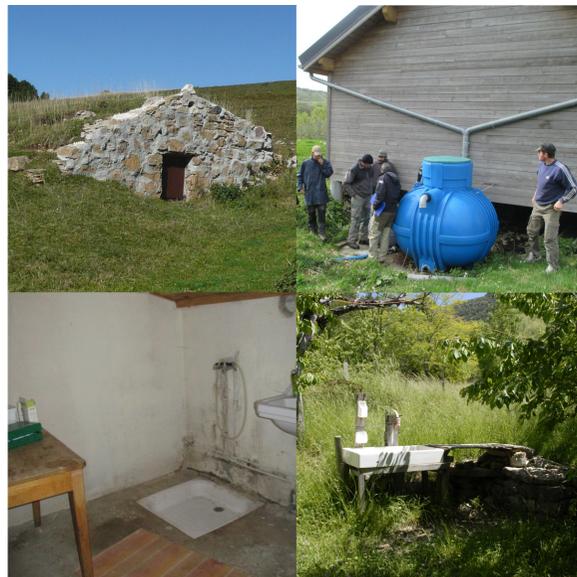
Etat des logements

Si la majorité des logements présentent des conditions d'habitation satisfaisante, près d'un tiers de logements nécessite des travaux.

Il s'agit majoritairement de travaux d'amélioration (25%), toutefois 6% des cabanes utilisées sont jugées délabrées et auraient besoin d'une réhabilitation complète.

- ⇒ Renforcer l'accès à une eau potable à volonté
- ⇒ Améliorer les sanitaires, à la fois par la création et la réhabilitation d'équipements et la mise en place d'eau chaude
- ⇒ Créer des zones de stockage indépendantes des pièces à vivre pour le matériel
- ⇒ Réhabiliter complètement trois logements délabrés

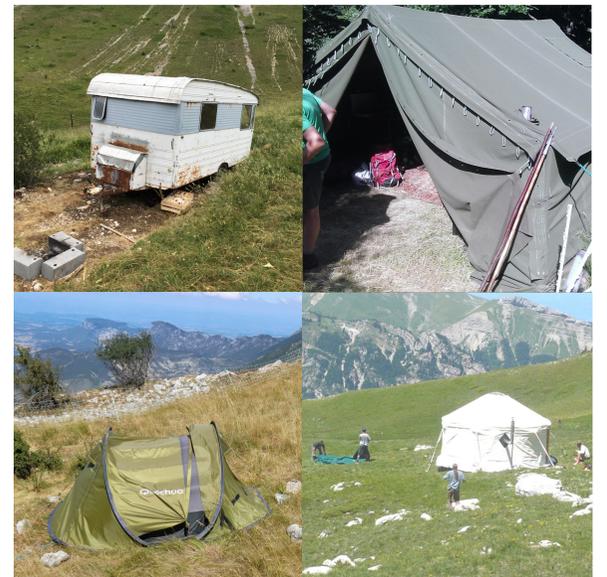
Zoom sur les logements mobiles

13 logements pastoraux inventoriés sont mobiles : 10 caravanes et 3 tentes. Si dans 2 cas ils servent uniquement de logement secondaire pour un quartier excentré, ils constituent dans la majorité des cas le logement principal du berger, et ce pour plus de 3 mois pour près de 50% d'entre eux.

Si la mobilité est un atout, elle peut également induire une forme de précarité en termes de chauffage, d'accès à l'eau, de confort sanitaire ou pour l'intimité. Par ailleurs, l'intégration paysagère de ces logements n'est pas toujours concluante.

- ⇒ Concevoir et tester une cabane mobile à même d'accompagner l'itinérance des troupeaux sur les parcours au fil de l'année
- ⇒ Promouvoir l'usage des cabanes mobiles
