Impact de la traite sur les manchons trayeurs caoutchouc caprins

Première approche sur le vieillissement des manchons trayeurs au cours d'une lactation

PRÉSENTATION DE L'ÉTUDE

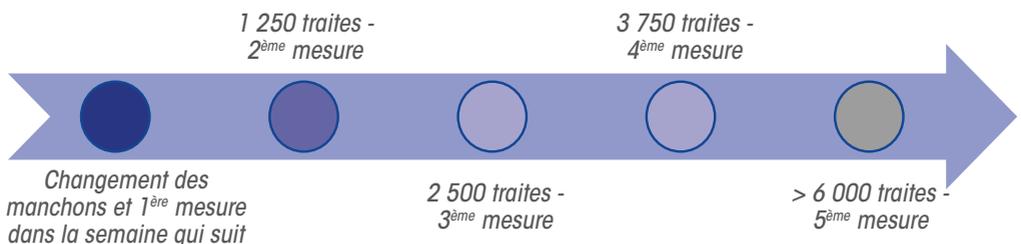
Le calendrier des mesures et prélèvements au cours de la lactation était le suivant :

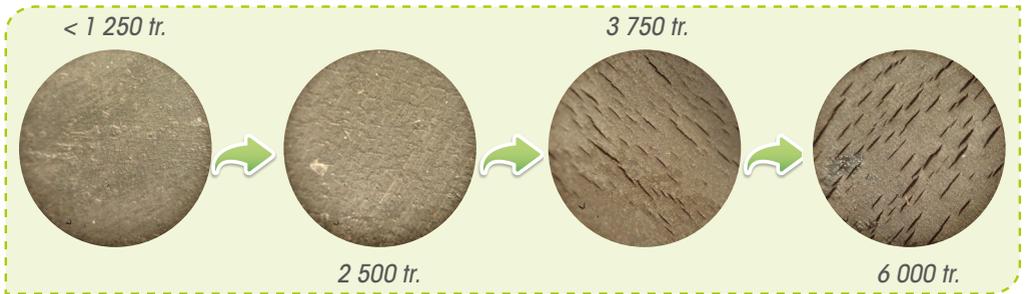
On constate l'apparition d'une **usure visible** à partir de 2 500 traites pour une des cinq exploitations, mais plus globalement **au-delà de 3 750 traites**. Voici un exemple sur une des exploitations suivies :

La porosité du manchon a pu être observée avec une loupe binoculaire.

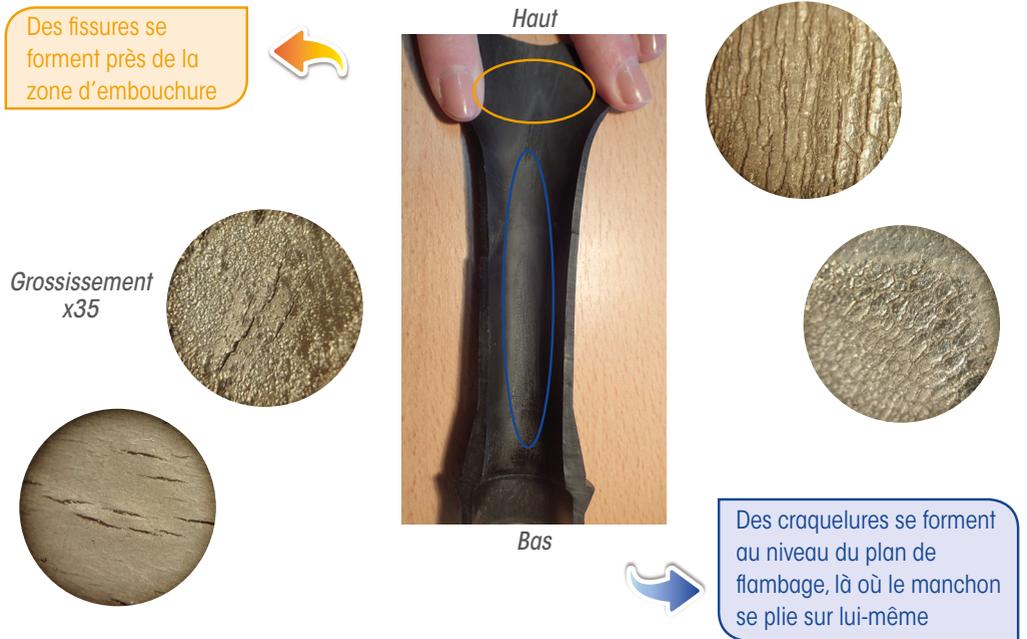
Cette porosité apparaît **différente selon la localisation dans le manchon trayeur** :

Les manchons ne se détériorent donc pas tout à fait de la même manière selon les exploitations. En effet, les protocoles et produits de nettoyage de la machine à traire ou encore la durée et les conditions de stockage des manchons avant installation, peuvent aussi influencer l'usure des manchons trayeurs.

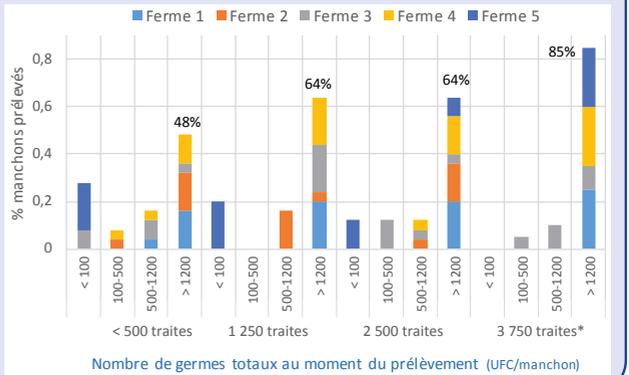
Microflore totale

On observe que **les manchons trayeurs sont colonisés rapidement par la microflore**. La contamination s'amplifie au cours du temps. Les niveaux de contamination ne sont néanmoins pas les mêmes selon les élevages étudiés.

* pas de prélèvements pour la ferme 2

Un prélèvement bactériologique a été réalisé par écouvillonnage de 5 manchons trayeurs par ferme à chaque fois, juste après la fin du cycle de nettoyage de la machine. Un dénombrement de la microflore totale (germes totaux), des coliformes totaux et des *Pseudomonas spp* a ensuite été effectué à partir de ces prélèvements.

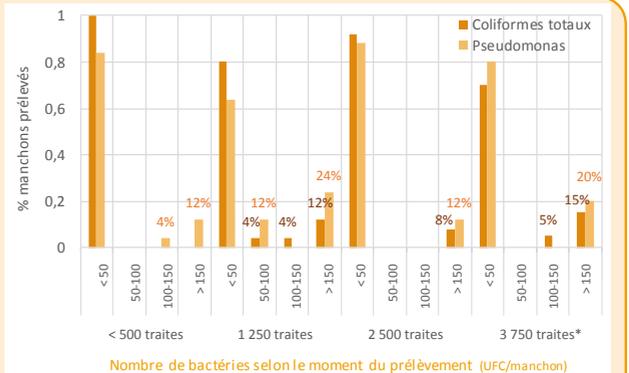
Flore d'altération

Les analyses montrent une **présence ponctuelle de flore d'altération**, peu récurrente mais concernant tous les élevages sur la période. La présence des deux types de germes est souvent corrélée.

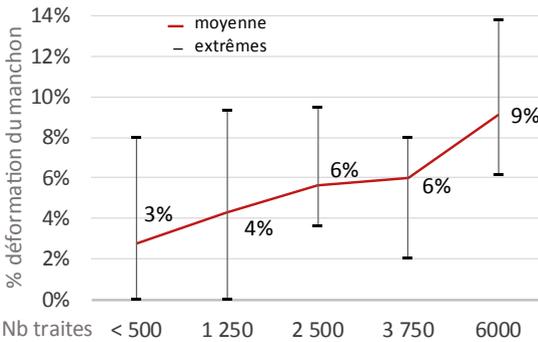
- ✓ L'embouchure du manchon trayeur se déforme également, ce qui augmente le risque d'entrées d'air en cours de traite, voire de chutes des gobelets.

- ✓ La mesure de la déformation du manchon montre son **aplatissement progressif** selon le plan de flambage du manchon trayeur en phase massage, entraînant potentiellement une ouverture moins franche du manchon en mode traite.

Mesure de la déformation du manchon à 7,5 cm de l'embouchure avec un pied à coulisse (NF ISO 6690 - 2007)

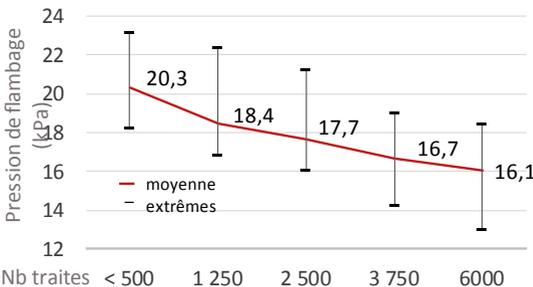
La **pression de flambage** (NF ISO 3918:2007) d'un manchon trayeur est la dépression minimale à appliquer à l'intérieur du manchon pour que celui-ci se ferme, et par conséquent pour que ses deux faces diamétralement opposées entrent en contact. La zone où les deux faces se touchent est appelée « **plan de flambage** ».

- ➔ Cette pression de flambage **diminue au cours du vieillissement du manchon trayeur**. Il se ferme donc de plus en plus facilement.

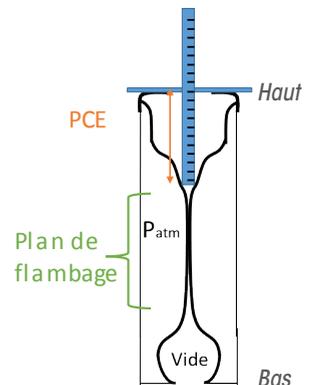
La **profondeur de la chambre d'embouchure** ou **PCE** (NF ISO 3918:2007) du manchon trayeur est le niveau, en partant de la lèvre d'embouchure, où le massage commence à s'effectuer sur le trayon (deux faces opposées en contact).

- ➔ Cette PCE s'accroît légèrement au cours du vieillissement du manchon trayeur. Le massage a donc tendance à se faire légèrement plus bas dans le corps du manchon trayeur.

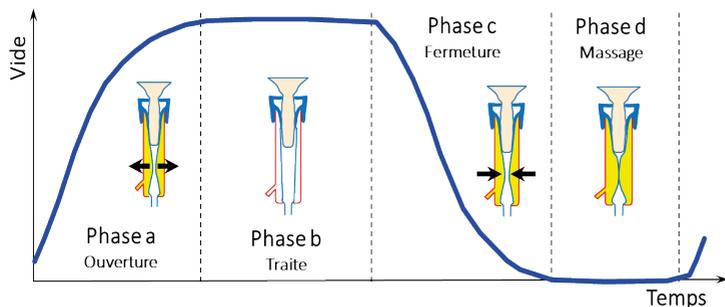
La pulsation permet d'alterner les phases de succion et de massage, évitant ainsi les œdèmes et congestions du trayon, en permettant la circulation du sang et de la lymphe.

→ Pour deux des cinq fermes, il a été observé une diminution concomitante des phases de transition a et c à partir de 2500 traites. Cela implique donc une fermeture plus "brutale" du manchon trayeur, potentiellement plus agressive.
