# Les sols mixtes dans les bâtiments pour vaches laitières, la combinaison des avantages

## Collection Synthèse

# Les suivis d'élevages équipés de sols mixtes

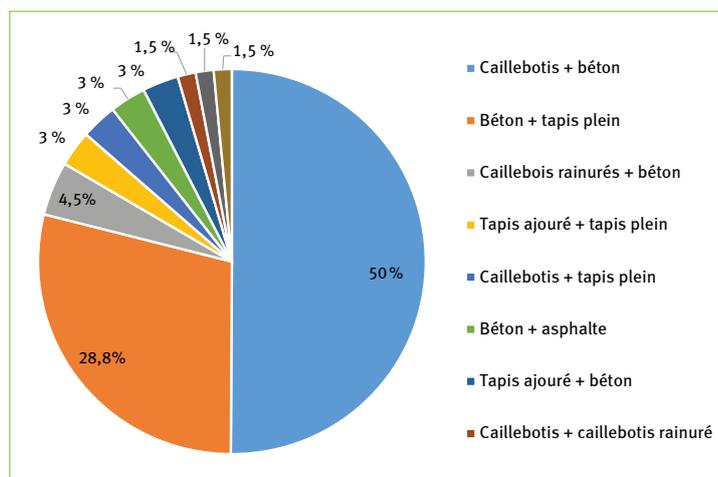
**Figure 1 : Nature des combinaisons des sols des couloirs de circulation dans 71 élevages équipés de sols mixtes (résultats de l'étude SOLVL)**

Une diversité de combinaisons possibles qui associe majoritairement caillebotis avec sol plein bétonné pour la moitié des cas. Près d'un tiers des éleveurs dont les élevages présentent un sol mixte choisissent d'équiper un couloir avec des tapis, le plus souvent au niveau de la zone d'alimentation. D'autres associations plus rares existent, comme la présence de caillebotis rainurés et caillebotis avec tapis ajourés ou encore la combinaison caillebotis/asphalte vue dans 1 élevage.

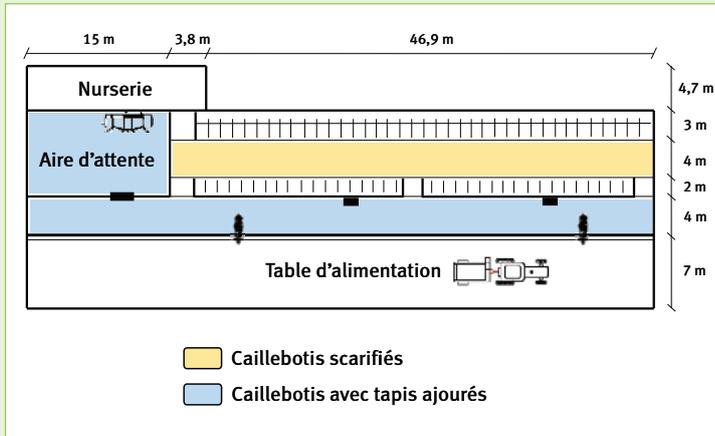
1

**Caillebotis scarifiés et caillebotis avec tapis ajourés**

- Caillebotis Fournier, scarifiés dans un 2<sup>ème</sup> temps  
→ **35 %** (Lisier)
- Caillebotis avec tapis ajouré Delaval SFC-F et Kraiburg (aire d'attente) → **65 %** (Lisier)

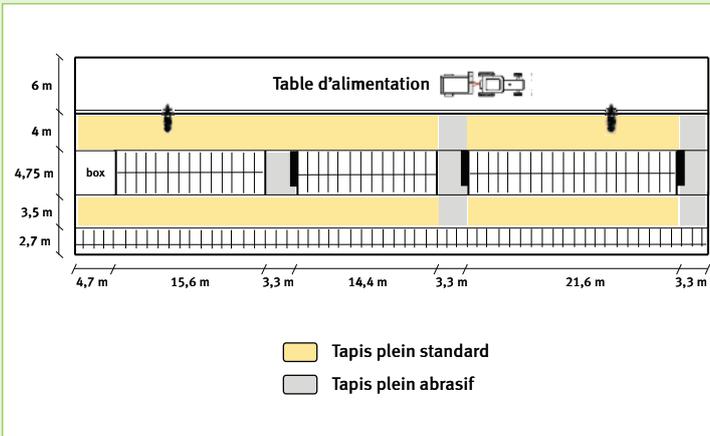
2

**Sol plein avec tapis standard et tapis abrasif**

- Sol plein avec tapis standard Kraiburg KURA  
 → **85 %** (Lisier)
- Sol plein avec tapis abrasif Kraiburg PédiKURA  
 → **15 %** (Lisier)

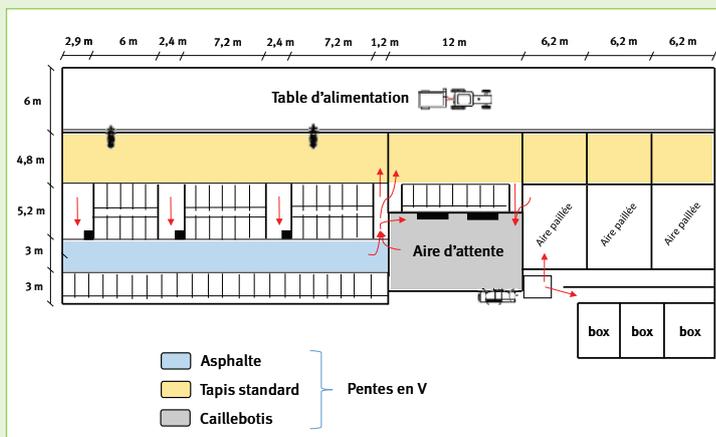
## 3

**Sol plein avec asphalte, tapis et pentes transversales vers le centre du couloir**

- Sol plein avec asphalte coulé, pentes en V  
 → **30 %** (Lisier) → Couloir entre rangées de logettes
- Sol plein avec tapis plein, pentes en V  
 → **45 %** (Lisier) → Couloir d'alimentation
- Caillebotis standard, pentes en V  
 → **25 %** (Lisier) → Aire d'attente

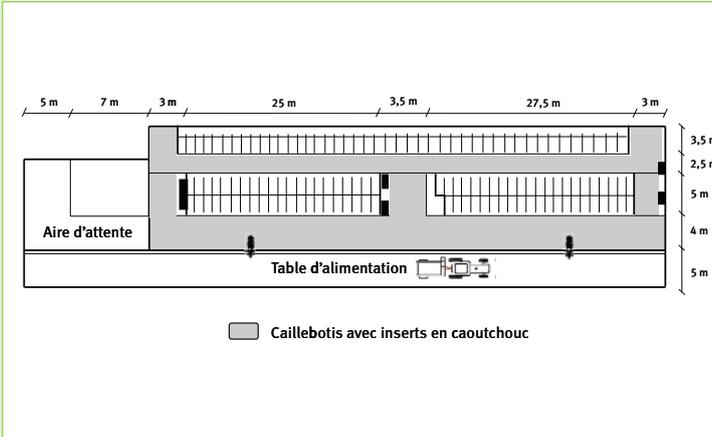
4

**Caillebotis béton avec inserts en caoutchouc**

- Caillebotis Ecosol (Andersbéton) sur l'ensemble de la surface (Lisier)  
 → béton **50 %**  
 → caoutchouc **50 %**

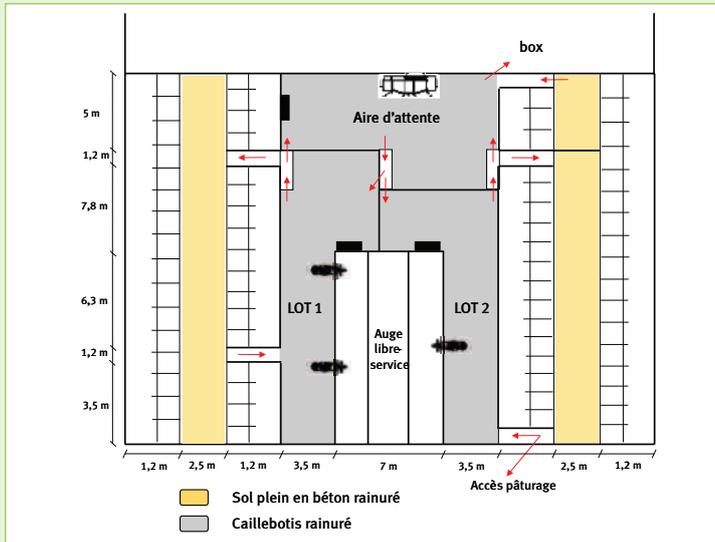
## 6

**Caillebotis rainuré et sol plein en béton rainuré**

- Caillebotis rainuré au niveau de la zone d'alimentation et de l'aire d'attente → **70 %** (Lisier)
- Béton rainuré au niveau des zones de couchage → **30 %** (Fumier)

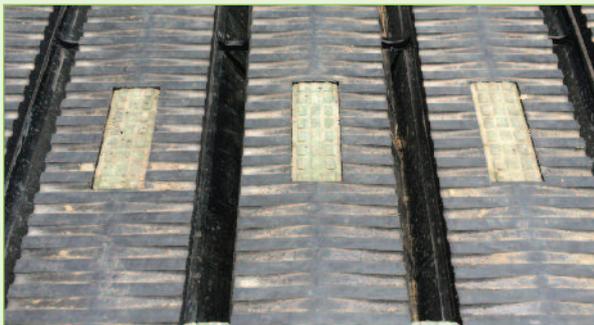
#### **Revêtement synthétique pour caillebotis combinant :**

- du caoutchouc pour le confort,
- un matériau abrasif profilé pour l'usure des ongles,
- des pentes incrustées dans le caoutchouc et dirigées vers les ouvertures pour drainer les liquides,
- des clapets « anti-ammoniac » pour limiter les émissions dans le bâtiment.

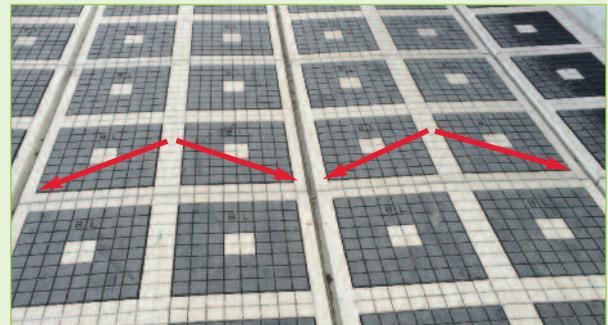
#### **Un sol plein préfabriqué combinant :**

- du caoutchouc pour le confort,
- du béton pour apporter de l'abrasivité,
- des rigoles de récupération des jus, 3 par couloir,
- des pentes transversales pour orienter les liquides vers les rigoles,
- des rainures pour canaliser les liquides et maintenir les pieds au sec,
- 3 racleurs indépendants pour racler le couloir par bande.
