MONOGRAPHIE

**Écurie du Lac**

## Concilier bien-être des chevaux et des exploitants dans un centre équestre familial

### CONSTRUCTION DE BOXES TERRASSES ET DE COULOIR D'ALIMENTATION POUR LE BIEN ÊTRE DES ÉQUIDÉS

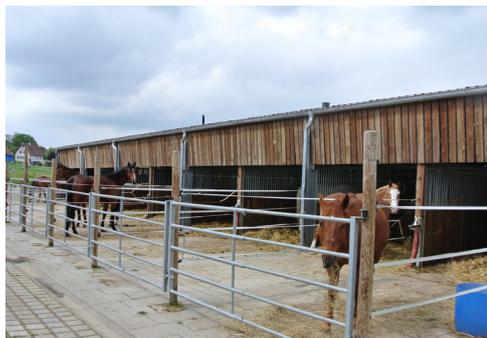
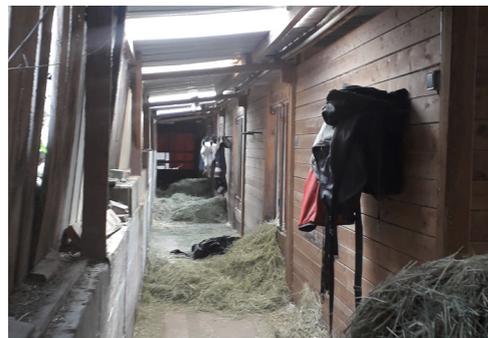
Boxes terrasses : boxes avec accès à une surface stabilisée à l'arrière du box  
Couloir d'alimentation : un couloir dédié au stockage et distribution des fourrages

- Carrière sablée (40x60 m)
- Rond de longe
- Manège poney (20\*30 m)
- Manège (22\*42 m)
- Sellerie
- Parking
- Club house
- 25 boxes terrasses dont 12 avec un couloir d'alimentation
- Il n'y a pas de porte ni de paroi entre le boxe et la terrasse, l'accès est à volonté pour les chevaux (boxe est « ouvert » sur toute la largeur de la terrasse en permanence)
- Boxe terrasse sans couloir alimentation (accès intérieur écurie) : 10 m de longueur sur 4 m de largeur, couvert sur 16m<sup>2</sup> (4x4)
- Boxe terrasse avec couloir alimentation : 7 m de long sur 5 m de largeur : couvert sur 20 m<sup>2</sup> (4x5)
- Séparation en tubulaire sur la partie terrasse, bardage bois sur la partie couverte
- Couloir alimentation largeur 1,50m, hauteur 2,70 m

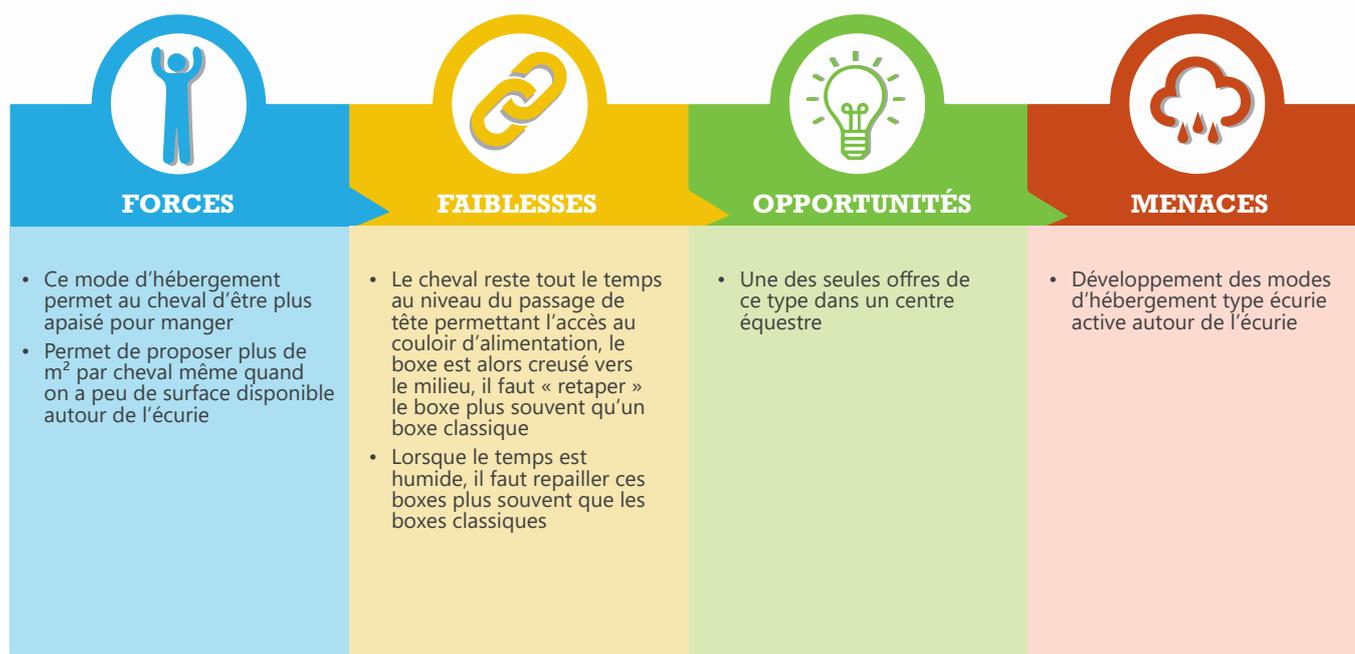
La particularité est que les boxes sont ouverts sur la terrasse en intégralité et jour et nuit.

Le couloir actuel n'est pas assez large pour mettre une botte de foin et circuler à côté.

Donc l'exploitant pose une botte de foin à l'extrémité du couloir d'alimentation, le matin, le foin est réparti devant les passages de tête, le soir le foin est repoussé vers les passages de tête. Pas de balayage donc pas de poussière.
